# La restauración de la iglesia de San Andrés de Bedriñana

María Nieves Ruiz Fernández  
*Arquitecta*

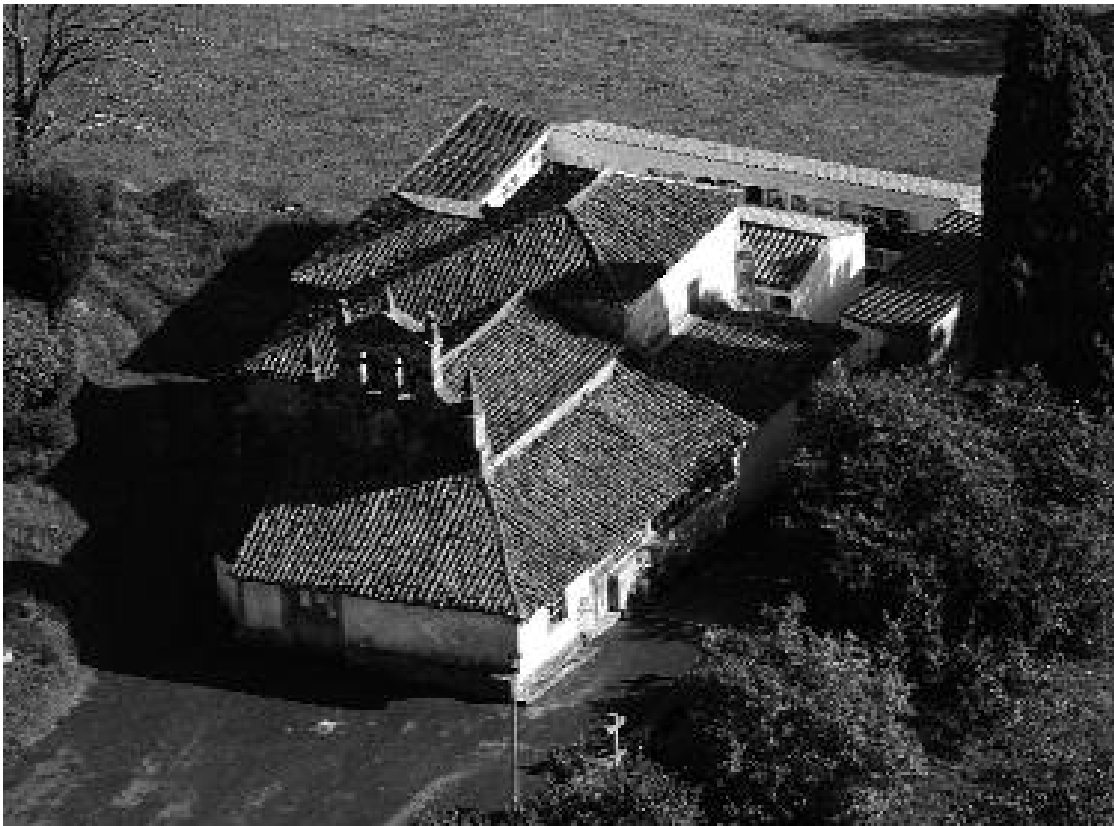
Vista aérea de la iglesia, antes de la restauración

El último elemento construido, un trastero adosado a la nave y al cabildo por el norte, había contribuido a acentuar esa imagen de múltiples faldones de cubierta y había acabado de ahogar el núcleo primitivo de la ermita.

En este sentido se propuso una corrección significativa: la eliminación del trastero y del cabildo adosado al imafronte. El trastero era una parte insignificante y dañina; el cabildo era un elemento que había perdido su misión social tradicional si bien cumplía una función de protección de los feligreses que no era despreciable. Aún así consideramos que debía abordarse la demolición de esa parte que estaba causando graves trastornos a la imagen del imafronte: su entramado de cubrición se apo-

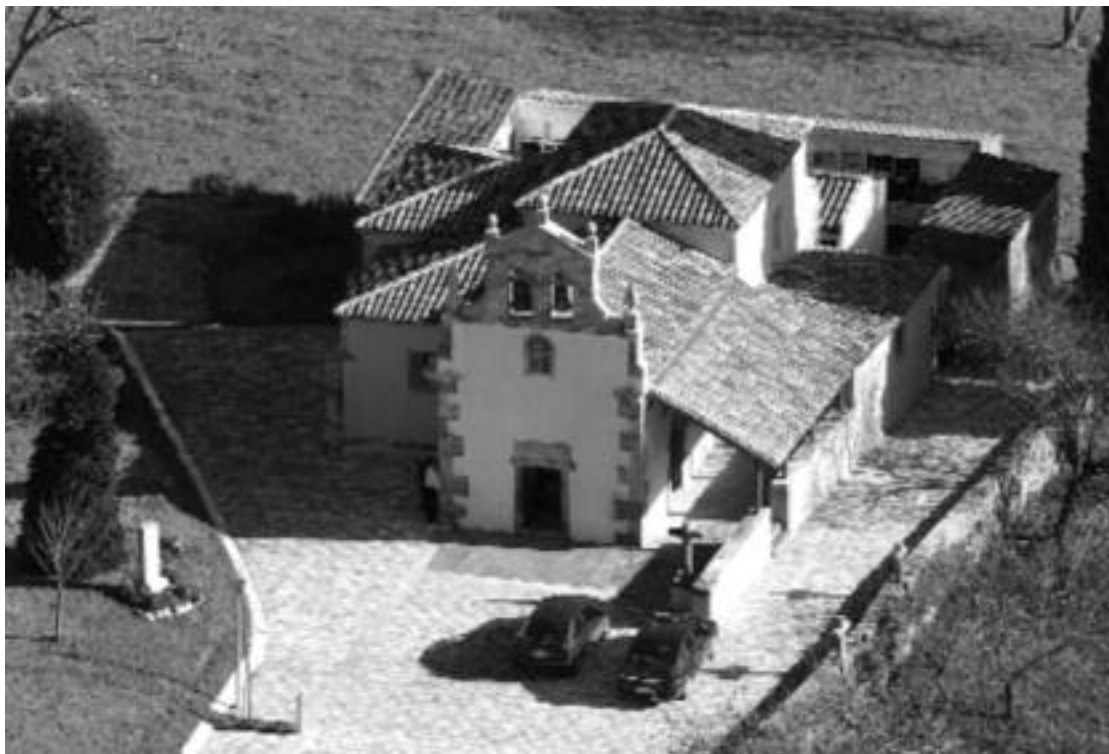
Vista aérea, tras las obras de restauración

Con el mismo objeto se propuso la supresión de la parte del cabildo que se utilizó antiguamente como escuela, añadido a la iglesia por el sur. En este caso la carrera de madera adosada al muro ocultaba parte de los ajimeces. Fue sustituido por un nuevo pórtico abierto que apoya en una carrera de menor tamaño, colocada más arriba, bajo el tejazoz. El nuevo pórtico cumple una función de protección del espacio previo al acceso a través de la portada románica del sur.

Se corrigió la inoportuna fusión de la cubierta de la cabecera con la de la capilla pequeña del norte que producía el ocultamiento de la cornisa de la primera. Las cubiertas se independizaron y se hizo patente la individualidad de los volúmenes.

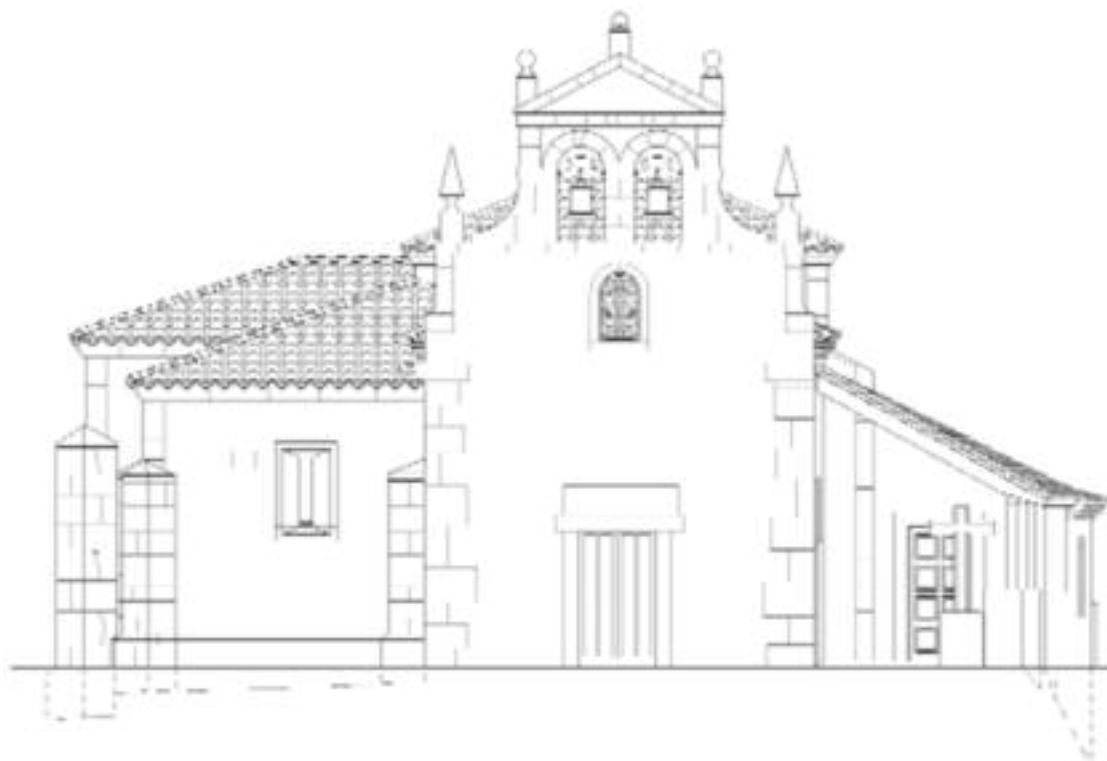
Alzado oeste

yaba en una carrera de madera adosada al muro al nivel de la ménsula prerrománica, y enmarcaba por debajo la ventana de la celosía, también prerrománica. Es decir, estaba impidiendo la contemplación de un conjunto de gran valor que integra elementos originales del hastial primitivo (las jambas y dintel monolíticos de la puerta, la ménsula tipo Santullano) y la celosía, en una composición armónica unitaria presidida por la espadaña. La eliminación de la parte oeste del cabildo liberó a la celosía del ataque de la cubierta de teja.
