Corrosión por picaduras de una tubería de acero al carbono

G. Fernández (*); J. I. Verdeja (*); J. A. Perosanz (**)

(*) Dpto. C. de los Materiales e I. Metalúrgica. Escuela de Minas. Universidad de Oviedo

Se analiza la corrosión por picaduras, detectada en una tubería de acero que formaba parte de unas instalaciones portuarias de descarga y almacenamiento de productos petrolíferos refinados, proponiendo medidas para alargar su vida en servicio.

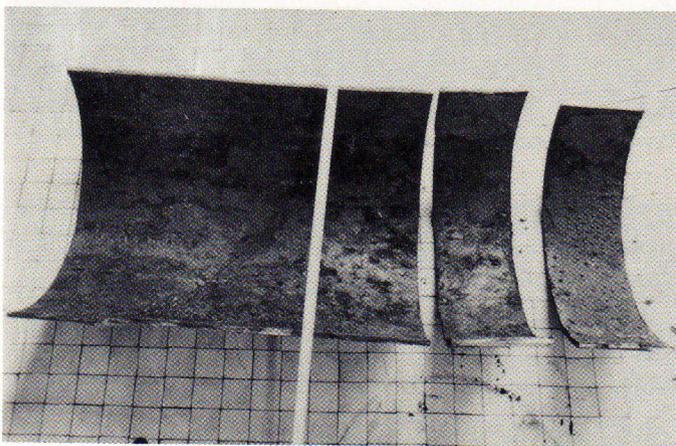
Figura 4.—Muestra del tubo sobre la que se efectuó el presente estudio.

- Se trata de un tubo de acero soldado de 305 mm de diámetro, y 9 mm de espesor de pared.
- Exteriormente no presenta signos de corrosión importantes, encontrándose la pintura que lo recubre en bastante buen estado.
- Interiormente la corrosión es manifiesta en toda la superficie, pudiendo diferenciarse claramente dos zonas (Fig. 5):
 - a) Zona superior del tubo, presenta corrosión generalizada y uniforme; aparece cubierta por una costura de pro-

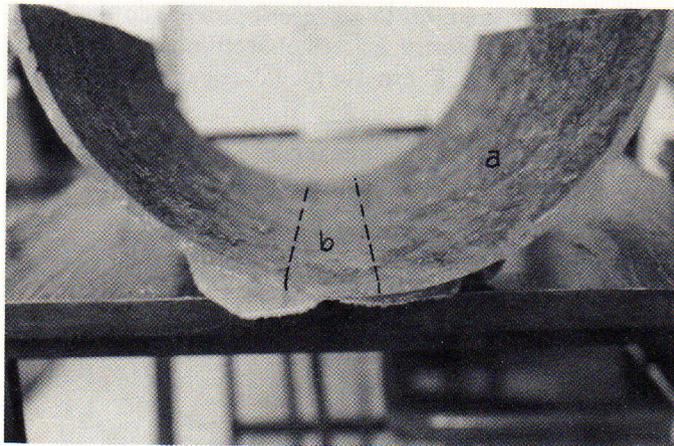
Figura 5.—Aspecto general del interior del tubo, a: zona con corrosión generalizada, b: zona con corrosión por picaduras.

na, en la gasolina que llega a la instalación, y que procede de los depósitos de los barcos. Agua que se encuentra también, lógicamente, en la tubería en períodos de reposo, depositándose en el fondo de la misma, debido a su mayor densidad; es decir, en contacto con las generatrices inferiores del tubo.

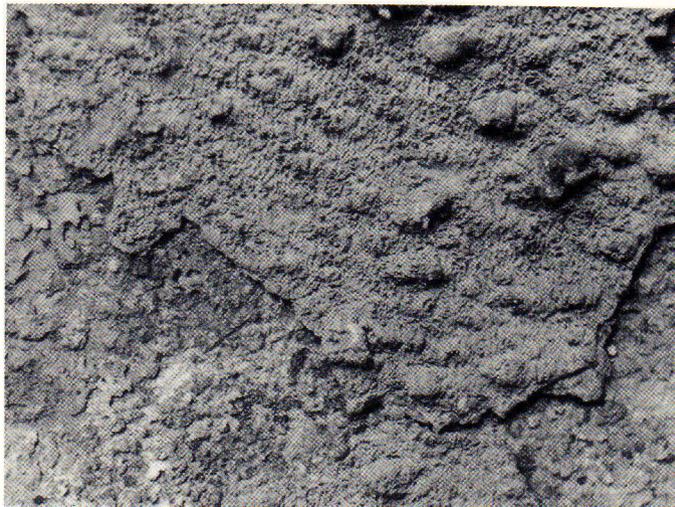
Figura 6.—Costra de productos de corrosión en la zona superior del tubo.

ductos de corrosión, de un espesor aproximado de 1 mm (Fig. 6). Bajo esta costra aparece el acero que presenta una superficie uniforme. El espesor medio de pared en esta zona es de unos 7,5 mm.

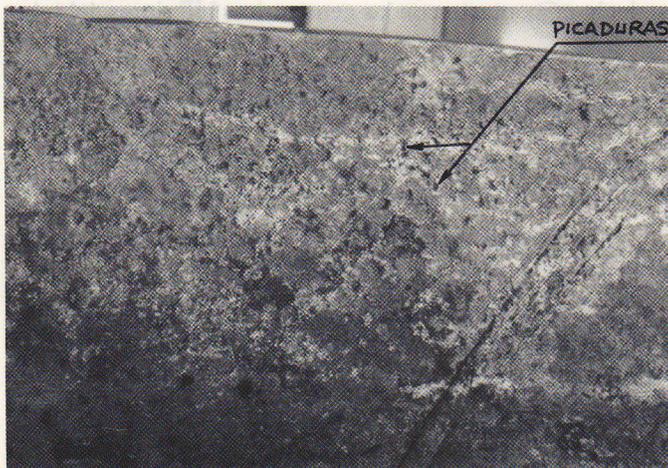
b) Zona inferior del tubo, en esta parte destaca la presencia de picaduras de gran tamaño (Fig. 7), unidas a una evidente disminución de espesor; ambos fenómenos se manifiestan a todo lo largo de las generatrices inferiores del tubo en una banda cuya anchura oscila entre 80 y 90 mm.

Figura 7.—Aspecto general de la zona con picaduras.

— La corrosión por picaduras parece haber sido provocada por la presencia de agua de mar en la zona afectada. Ya que ni la gasolina, ni el aditivo constituyen electrolitos en los que puedan desarrollarse procesos electroquímicos, como los que se requieren para producir corrosión, dada su falta de conductividad eléctrica.

— La protección catódica es el procedimiento que parece más adecuado para evitar la corrosión que se ha producido en esta tubería. La reposición en su momento de los ánodos de sacrificio agotados, habría alargado considerablemente la vida en servicio de la misma.

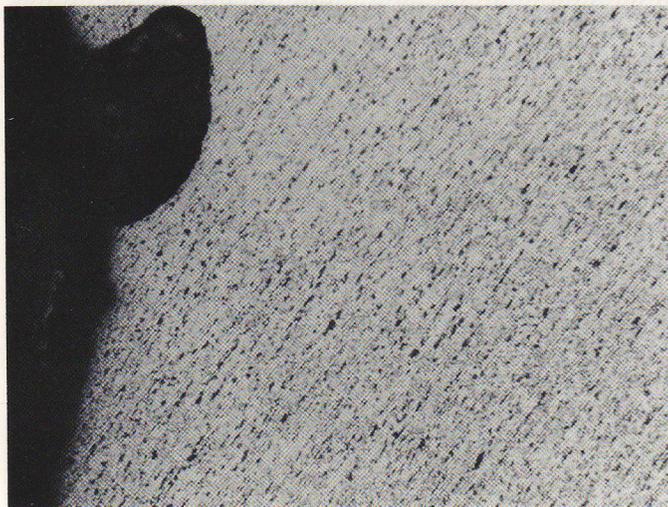
La profundidad de las picaduras es de unos 1,5-2,0 mm (Fig. 8) y se encuentran rellenas de productos de corrosión; una de estas picaduras (Fig. 9) llega a perforar la pared del tubo.

El espesor de pared de acero en esta zona oscila entre 5,0 y 5,5 mm.

Figura 8.—Sección del tubo a través de una picadura.

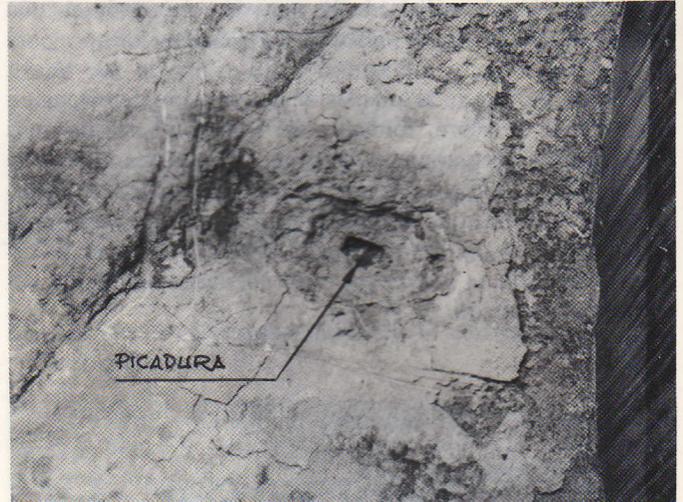
Figura 9.—Picadura de dentro a fuera de la pared del tubo.

— El tubo presenta un proceso de corrosión generalizada en toda su superficie interior, unida a corrosión por picaduras, localizada en la zona inferior del mismo, que en algunos casos provoca la perforación de la pared.

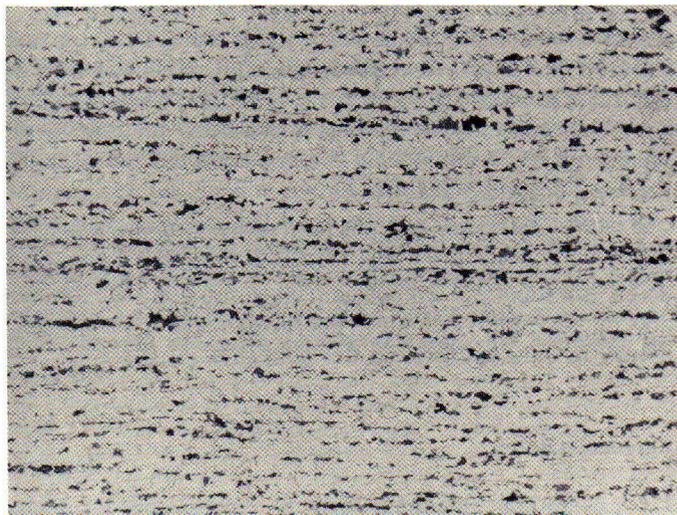
Metalografía. En la Fig. 10 se muestra una micrografía a 100 X de la sección transversal de la pared del tubo. Se aprecia una estructura ferrito-perlítica, posiblemente en estado de forja, (laminación en caliente) con marcado efecto de fibrado en la dirección de conformación. El tamaño de grano es fino, concretamente < 8 ASTM.

De los análisis efectuados puede concluirse que se trata de un acero microaleado al Nb, soldable, con un tamaño de grano particularmente fino; material idóneo para fabricación de tubos soldados, y por tanto, para el uso al que se destina.

Figura 10.—Micrografía de la sección transversal del tubo a 100 X.

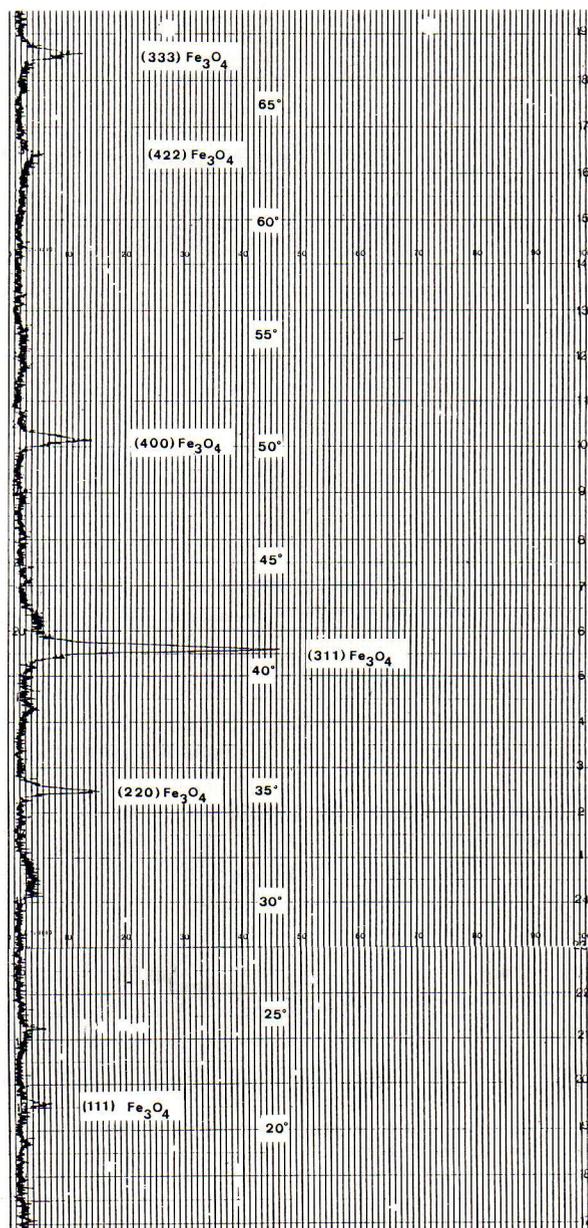
a) *Zona alta de la circunferencia del tubo:* En el difractograma de la Fig. 11 se aprecian los picos correspondientes a Fe_3O_4 (Magnetita). Estos picos destacan netos sobre el fondo del difractograma, lo que revela la buena cristalización de la magnetita. Puede pensarse que este óxido se ha formado por un proceso continuado y lento de corrosión a lo largo de toda la vida del tubo.

Figura 11.—Difractograma de los productos de corrosión obtenidos en la parte superior interna del tubo.

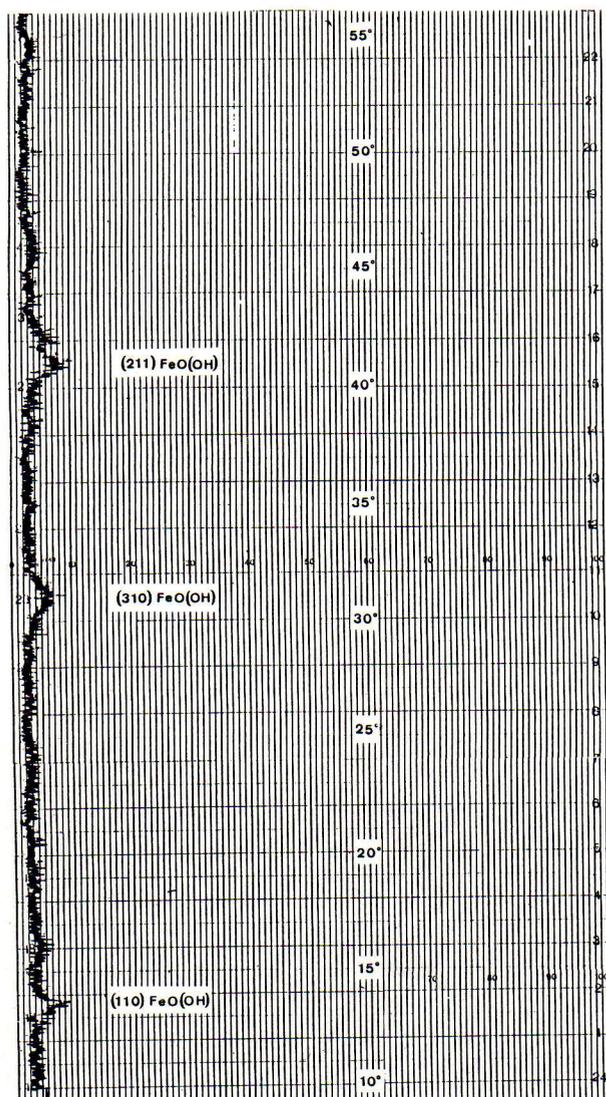
b) *Zona inferior de la circunferencia del tubo:* En el difractograma de la Fig. 12 se aprecian los picos correspondiente a la difracción del $\beta\text{-FeO(OH)}$, hidróxido que tiene su origen en la hidrólisis del FeCl_3 , sal que no se encuentra entre los productos de corrosión depositados en las picaduras, pero que indudablemente ha debido estar presente. Todo ello induce a pensar que el proceso de corrosión que ha originado las picaduras que aparecen en esta zona, se ha debido a la presencia de cloruros (Cl^-).

Complementariamente se ha efectuado un análisis volumétrico de muestras de productos de corrosión tomadas de la zona inferior de la circunferencia del tubo. Mediante estos análisis se ha podido detectar la presencia de iones cloruro (Cl^-), en las concentraciones siguientes:

6,0 % Cl^-

Figura 12.—Difractograma de los productos de corrosión obtenidos en el interior de las picaduras.

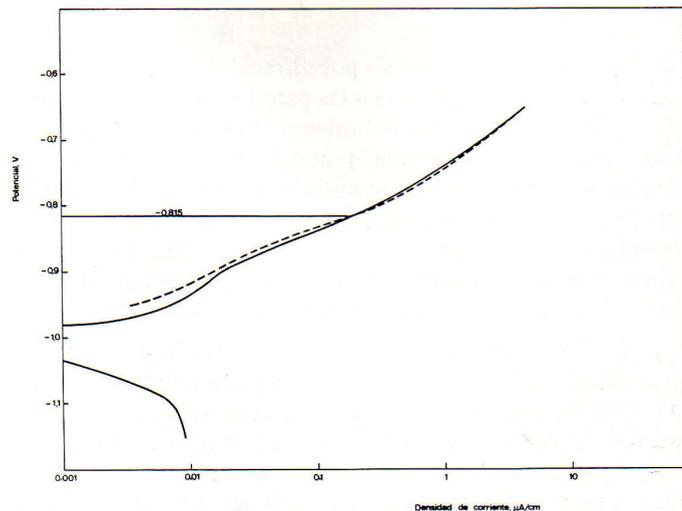
Por lo que se refiere a la curva obtenida cabe decir que la tendencia a la corrosión por picaduras del acero del tubo en disolución salina es importante, dado el elevado valor negativo de la tensión para la que se completa el bucle de histéresis de polarización: -815 mV.

Figura 13.—Curvas de polarización potenciodinámica ciclica del acero del tubo en disolución acuosa de NaCl al 3,56 % en peso.
